Proceso de rotura de una cúpula oval en la catedral de Tortosa. Análisis del mecanismo de colapso

Cracking process of a oval dome in the cathedral of Tortosa. Assessment of the collapse mechanism

J. Lluís i Ginovart^(*), A. Costa^(*), G. Fortuny^(*), P. Solà-Morales^(*), J.M. Toldrà^(*)

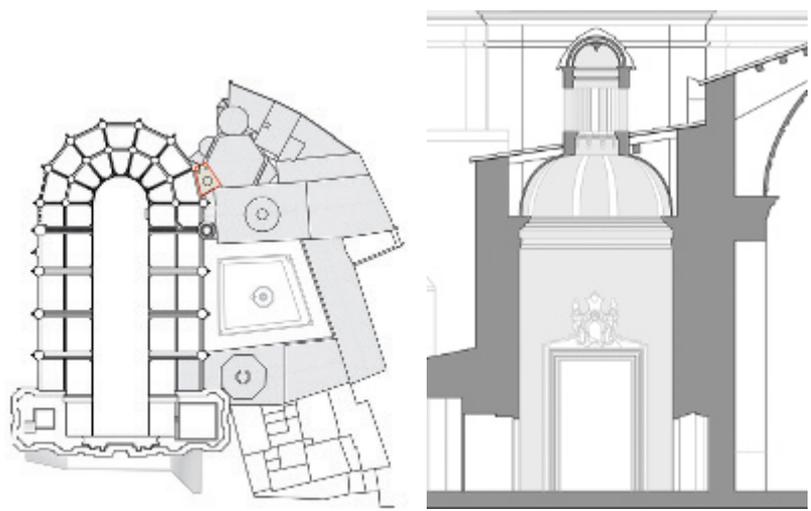
1

1. Planimetría general de la catedral y sección de la cúpula.

La cúpula cubre un espacio de planta rectangular de dimensiones 460x371 cm, con la imposta situada a 833 cm desde el nivel del suelo (Figura 1). Se trata de una cúpula de planta oval que se desarrolla a partir de dos ejes perpendiculares de 455 y 365 cm respectivamente, y cuya cáscara es un ovoide de revolución.

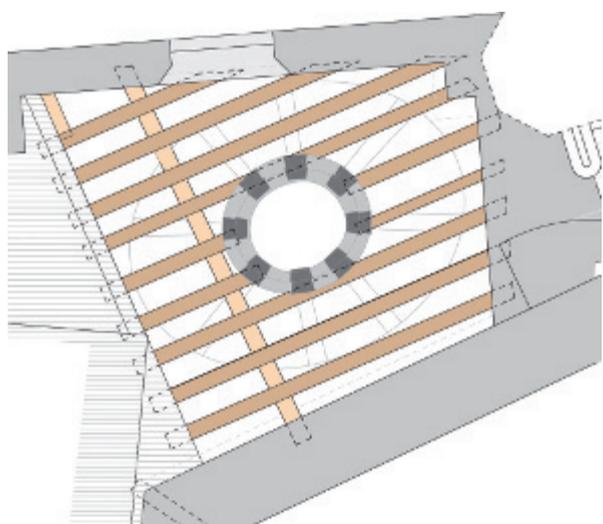
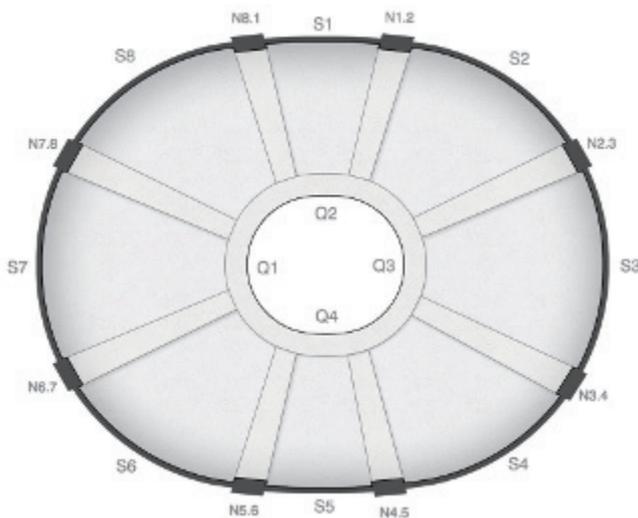
2

2. Esquema del entrevigado de cubierta y nomenclatura (vista cenital).

Las vigas de madera que forman la cubierta tienen una disposición singular (Figura 2), ya que unas apoyan sobre los muros perimetrales y otras directamente sobre la cúpula. Aquellas situadas fuera de la proyección de la linterna atraviesan todo el espacio de cubierta y se empotran en los muros. Existen dos vigas tangentes al tambor, sobre las que apoya parte de la linterna, también empotradas en los muros, mientras que las vigas centrales apoyan directamente sobre el tambor. La cubrición se realizaba con rastreles de madera y teja árabe apoyados en el entrevigado formando un plano inclinado con una sola pendiente.

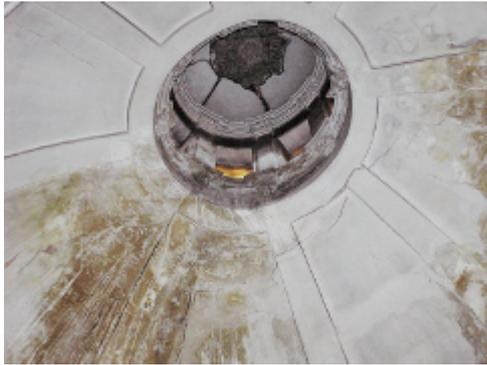
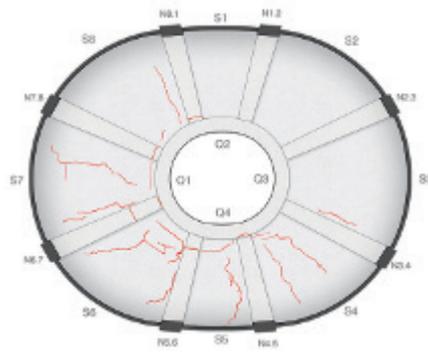
3

3. Visura cúpula 12 de enero de 2011.

La cúpula presentaba desde antaño diversas patologías, y debido a ello se realizó una visura el 12 de enero de 2011 (Figura 3), donde se determinó el desplome de la linterna en dirección Noroeste, en el nervio N5.6 entre las zonas S5 y S6. En la visura se apreciaron fisuras meridianas en S3, S4, S5, S6 y S7, S8 y paralelas alrededor del óculo en S4, S5, S6, S7 y S8, así como en los nervios N4.5, N5.6, N6.7, N7.8 y N8.1.

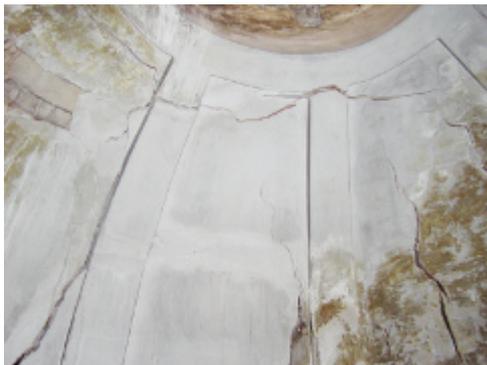
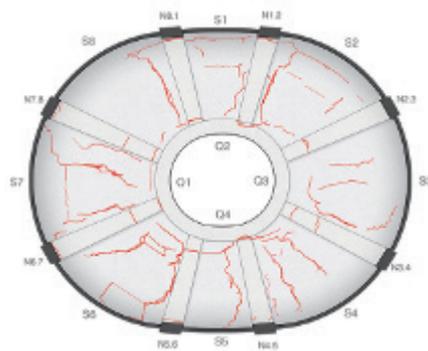
4

4. Fisuración y caída de material 26 abril 2011.

En la mañana del 26 de abril de 2011 (Figura 4), se aprecia la caída de material debido a la rotura horizontal en la parte superior de la cúpula, en los casquetes S5, S6 y S7 y de los nervios N5.6 y N6.7. Se observa la aparición de nuevas fisuras,

tanto horizontales como verticales, así como la apertura de las ya existentes.

Ante la aparición de fisuras horizontales en la parte superior de la cúpula, se presagia el aumento del desplome de la linterna. La caída de material determina el inicio del mecanismo cinemático del conjunto cúpula y linterna, y en consecuencia se ordena el apuntalamiento y acodamiento superior de la linterna sobre la cubierta del ábside de la catedral.

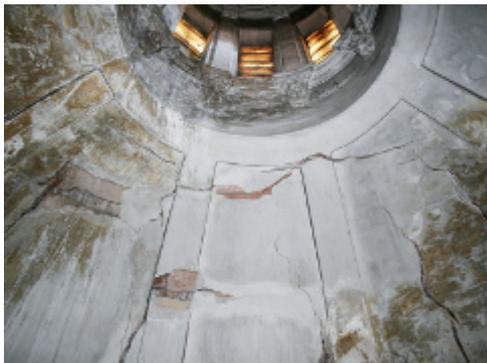
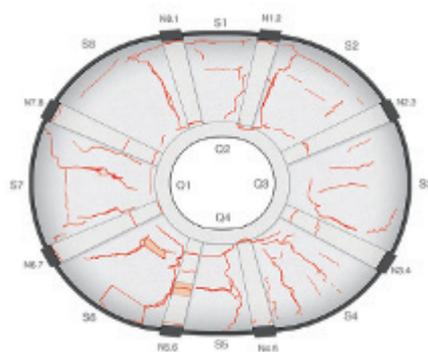
5

5. Nueva fisuración y caída de material 27 abril 2011.

En la mañana del día 27 (Figura 5) se observa una nueva rotura en el nervio N5.6 y los casquetes S5 y S6. Paulatinamente se produce un aumento progresivo de la fisuración vertical y el inicio de un agrietamiento horizontal en varios casquetes, con la posible formación de tres articulaciones y por tanto del mecanismo de colapso de la cúpula.

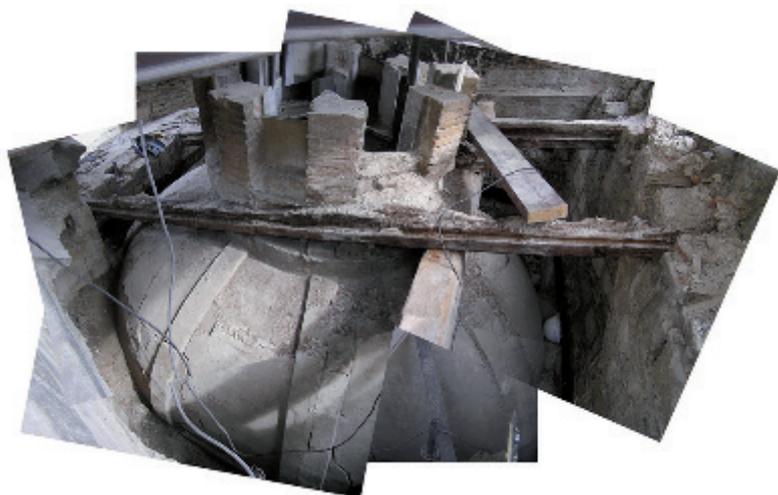
6. Trasdós de la bóveda, 12 de mayo de 2011.

filtraciones, realizando una cata bajo la cubierta de teja para inspeccionar el estado del trasdós de la cúpula. De la inspección se dedujo que la linterna se apoyaba directamente sobre la cúpula y sobre unas vigas de madera que formaban parte de la cubierta de teja árabe (Figura 6). La estructura de madera había sido objeto de la acción de las termitas, perdiendo sección resistente. Esto provocó el descenso del plano de cubierta y el desplome de la linterna.

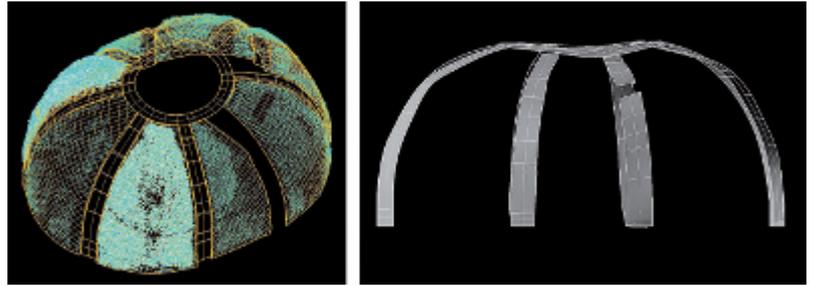
Una vez estabilizado el movimiento de la cúpula, se realizó un levantamiento fotogramétrico del intradós del casquete. Se concretó un modelo 3D con el programa Rhinoceros 3.0 a partir de la captura de 287 puntos para definir la geometría de los nervios, y 38.297 puntos para determinar la cáscara (Figura 7).

7. Levantamiento fotogramétrico 20 de mayo 2011.
 8. Estudio comparativo de las deformaciones.
 9. Estudio de resultados de curvatura y deformaciones.
 10. Modelo 3D.

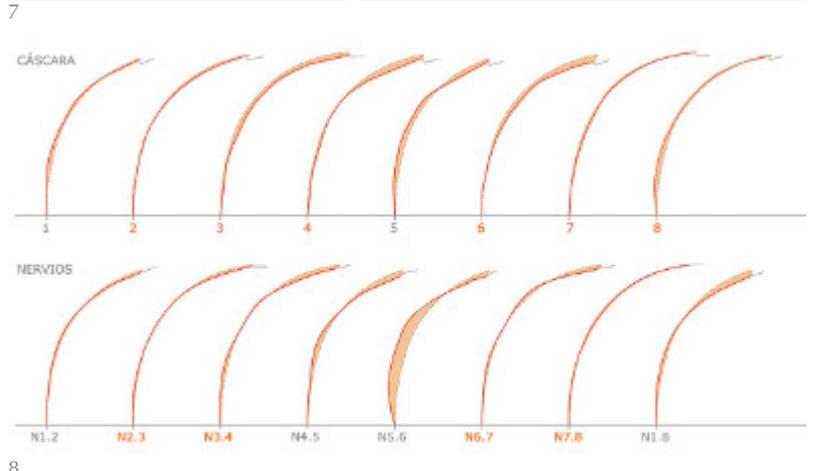
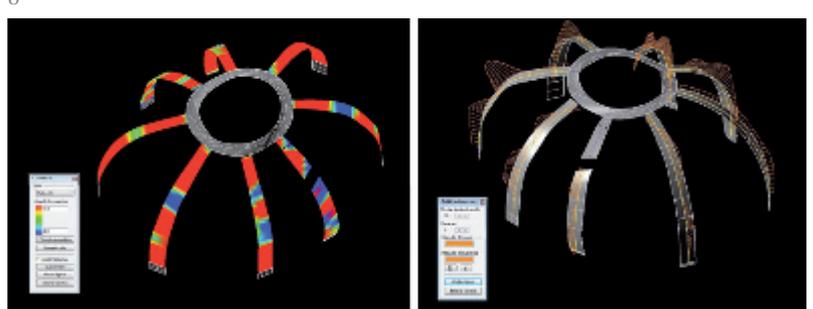
A partir del levantamiento se analizaron las deformaciones sufridas por cáscara y nervios tomando como referencia las secciones menos deformadas (Figuras 8 y 9). Los resultados determinaron que las deformaciones más importantes se habían producido en el casquete S6, con un descenso en el óculo del orden de 8 cm.

Los casquetes S3, S4 y S6 se deformaron del mismo modo aunque con diferentes valores; 3 cm, 3,5 cm y 7 cm respectivamente. El resto de casquetes se deformaron con un desplazamiento horizontal hacia el exterior de la sección inferior, acompañado de un descenso de la mitad superior. En este caso, el casquete más deformado es el S5, con desplazamientos de hasta 6 cm.

En cuanto a los nervios, los más afectados y donde se produjeron las principales articulaciones fueron el N3.4, N4.5, N5.6 y N6.7. Todos los nervios siguen la misma pauta de deformación, con un descenso del extremo superior de hasta 6 cm, y un desplazamiento en sentido horizontal de hasta 13 cm hacia el exterior en el caso más desfavorable del N5.6. Se descartó la posibilidad de movimientos en el sistema de contrarresto dada la naturaleza de las lesiones y que no se observaron variaciones en las estructuras colindantes.

Se observa que el casquete S6, junto con el nervio N5.6, son las secciones más deformadas, y que coinciden con una discontinuidad de la cúpula debido a la existencia de una apertura para acceder al trasdós.

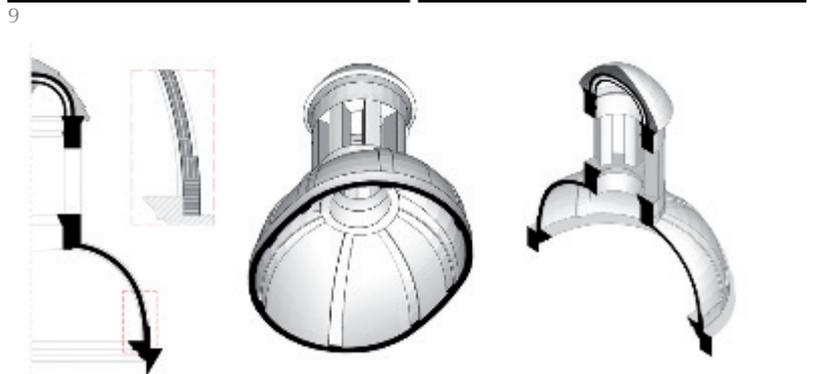
A partir del modelo 3D obtenido por fotogrametría se concreta un segundo modelo sin deformar para estudiar el comporta-

miento de la cúpula según las condiciones geométricas previas a la rotura (Figura 10). Se toman como referencia las secciones menos deformadas para deducir la geometría original.

La planta se construye a partir de los dos ejes perpendiculares (455 y 365 cm), trazando dos arcos de circunferencia de 180 cm de radio cuyo centro se sitúa a 50 cm respecto el punto medio del eje longitudinal. Éstos se unen mediante dos arcos de radio 450 cm cuyo centro se sitúa a 270 cm del centro del eje transversal. La sección de la cúpula se desarrolla a partir de un arco de circunferencia con un radio que oscila entre 160 y 170 cm, cuyo centro se sitúa a 30 cm por encima de la imposta. El óculo se traza a partir de dos arcos de circunferencia de 56 cm, cuyos centros se separan apenas 15 cm sobre el eje longitudinal.

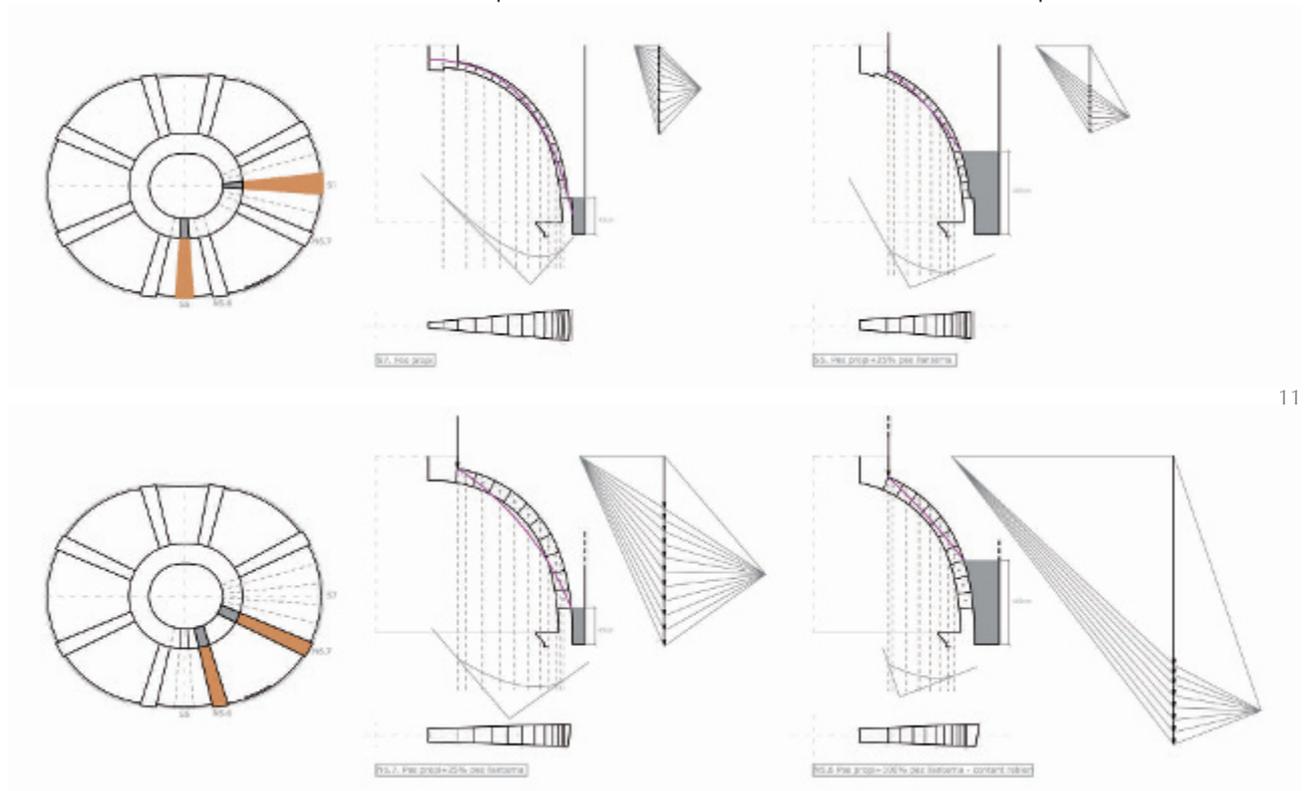
11

11. Descenso de cargas S7 (H1 PP) + S5 (H2 25%).

12. Descenso de cargas N6.7 (H2 25%) + N5.6 (H5 100%).

S7: para una altura de relleno del trasdós de 45 cm el casquete es estable sometido solo a peso propio. La hipótesis de 25% del peso de la linterna ya no presenta una solución estable (Figura 11).

S5: para una altura de relleno del trasdós de 45 cm el casquete es estable sometido solo

a peso propio, pero la hipótesis del 25% ya no da una solución contenida en la sección. Considerando una altura de relleno de 100cm, es posible encontrar una línea de presiones contenida en la sección para el 25% del peso, pero no aguantaría más (Figura 11).

N6.7: para un relleno del trasdós de 45 cm es posible encontrar una solución estable sometida a peso propio, pero no considerando el 25% del peso de la linterna (Figura 12).

N5.6: para un relleno del trasdós de 45 cm es posible encontrar una solución estable casi hasta el 50% de la carga de la linterna. Con un relleno de 100cm puede soportar la totalidad del peso correspondiente de la linterna (Figura 12).

Según los resultados, la cúpula sometida solo a peso propio es estable, pero tiene una capacidad muy limitada para resistir el peso de la linterna. De esta forma, se comprueba que la colaboración con el entrevigado de madera es imprescindible para garantizar la estabilidad del conjunto. Así, un incremento de la carga asumida por la cúpula provoca la formación de rótulas y la deformación del casquete.

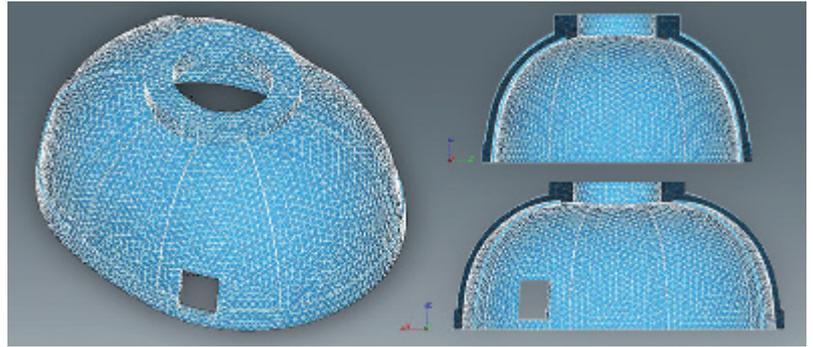
13

define un mallado de sólidos (Figura 13) para evaluar tensiones y desplazamientos de la fábrica considerando solo las acciones gravitatorias del peso propio. Se realizan diversos cálculos elásticos basados en un modelo no lineal con el objetivo de analizar cualitativamente el comportamiento de la cúpula en los estados iniciales del proceso.

13. Malla 3D.

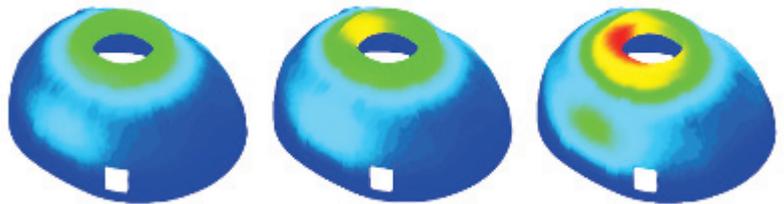
14. Modelos de deformaciones.

Modelo 1 (Figuras 14 y 15), comportamiento ideal con carga uniforme: las mayores deformaciones aparecen, por una parte, alrededor del óculo, y por otra, en los casquetes con mayor pendiente —eje menor de simetría— especialmente a 1/2 de su altura. Las tensiones aparecen con mayor intensidad en los extremos de los casquetes, y también a media altura en los ejes axiales, especialmente en los de mayor pendiente. En los nervios aparecerán mayores tensiones en los extremos del extradós y en la parte central del intradós.

Modelo 2 (Figuras 14 y 15), comportamiento teórico inicial con cargas diferenciales: se considera la misma tensión que en el Modelo 1 para Q2 y Q4, Q1 soporta una carga ligeramente inferior y Q3 soporta una carga superior, equivalente al peso correspondiente de la linterna y cubierta. Se observa como la carga diferencial no supone variaciones significativas en el comportamiento general de la cúpula respecto al Modelo 1, más allá del incremento de tensiones y deformaciones en el lado más cargado.

Modelo 3 (Figuras 14 y 15), comportamiento con carga asimétrica: partiendo del Modelo 2, se aplica en Q4 el incremento de

carga correspondiente al peso de linterna y cubierta, antes soportado por la viga. Como es lógico, esto provoca un incremento tanto de las tensiones como de las deformaciones en el lado correspondiente de la cúpula, siguiendo el comportamiento explicado en los modelos anteriores. Las tensiones se concentran en las superficies al rededor del óculo y en la base, así como en el tercio superior del intradós de los nervios correspondientes.

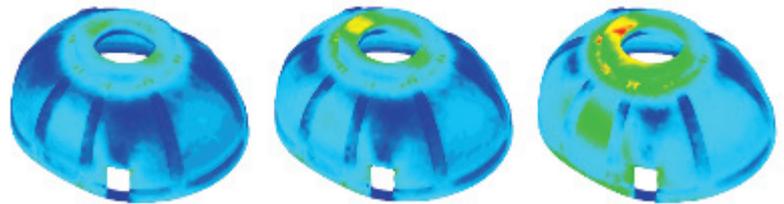
15

15. Modelos de tensiones.

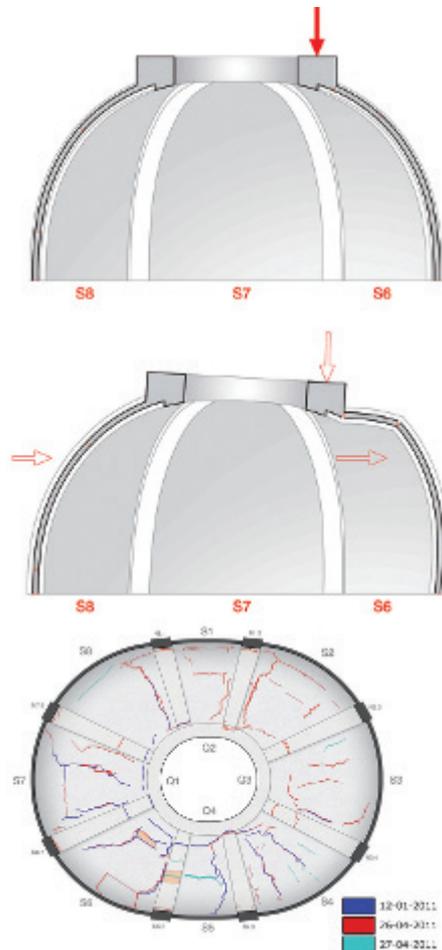
16. Mecanismo de colapso.

La formación de rótulas (Figura 16) aparece a niveles distintos para el caso de nervios y cáscara, ya que no tienen la misma rigidez; primero rompen radialmente los nervios,

en la parte superior alrededor del óculo, a la vez que aparecen grietas meridianas en los casquetes. En un segundo estadio, rompe la cáscara a media altura y aparecen más grietas meridianas, especialmente cerca de los nervios.

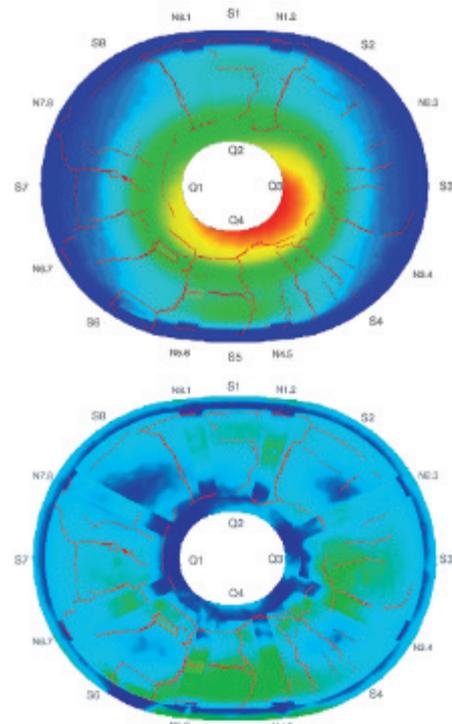
17. Comparativa roturas y modelos de deformaciones / tensiones.

Según los resultados de la modelización (Figura 17), las tensiones tienden a ser bajas, con valores entre 0,15 y 0,3 N/mm² en los puntos más desfavorables. Según los ensayos realizados, estos valores están por debajo de la tensión de rotura del material. Por otra parte es posible relacionar la formación de grietas con las zonas donde hay mayor gradiente tensional, y no se producirán necesariamente en las partes más sollicitadas.

Por otra parte, en el caso de cúpulas esféricas, la distribución de tensiones en la superficie del casquete tiende a ser uniforme. Esto no es así en geometrías ovales, donde los esfuerzos varían según las diferentes pendientes y radios de curvatura. Este hecho se ve acentuado por la existencia de los 8 nervios meridianos, que determinan zonas con diferente rigidez. Tal y como muestran los modelos, el reparto de

tensiones no es homogéneo, aún cuando se considera una carga uniforme en el tambor.

El casquete más afectado por la fisuración fue el S6, que disponía de un pequeño orificio y no daba continuidad a la estructura geométrica de la cúpula. Éste, junto con el nervio N5.6, fueron los que presentaron mayores desplazamientos y en consecuencia los que más dañados estaban, a pesar de que las tensiones no eran especialmente altas.

La cúpula finalmente no colapsó gracias a que se frenó el proceso cinemático mediante el acodamiento de la linterna. La existencia del relleno del trasdós, con aquellos escombros del bombardeo del 30 de diciembre de 1810, evitó la completa formación de la grieta meridiana inferior, entre los nervios N5.6 y N6.7. Esta situación evitó el giro hacia el extradós del casquete y el colapso de la cúpula. Finalmente la cúpula oval se reparó sin ser desmontada, rigidizando la bóveda de fábrica mediante la técnica de esparto y yeso.
